Art.-Nr.: 2600 / 2605  
item#

## Scania S-Reihe 2016- R-Reihe 2017-

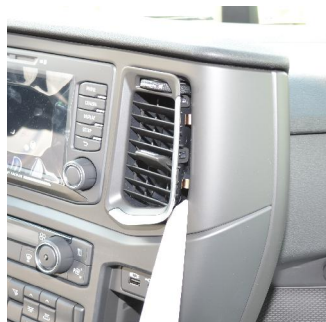
Lüftungsgitter demontieren  
Bitte benutzen Sie nur ein Kunststoff-Werkzeug!

Remove ventilation frame  
Please use only plastic tools!

Démontez grille de buse d'aération  
Veuillez n'utiliser qu'un outil de matière plastique

Desmante izquierda de ventilación  
Use sólo herramientas de plástico!

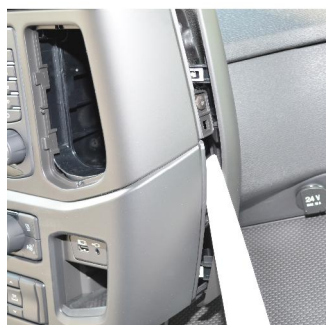
Verkleidung der Mittelkonsole demontieren  
Bitte benutzen Sie nur ein Kunststoff-Werkzeug!

Remove cover of center console  
Please use only plastic tools!

Démontez la couverture de la console centrale du véhicule  
Veuillez n'utiliser qu'un outil de matière plastique

Desmante el revestimiento de la consola central  
Use sólo herramientas de plástico!

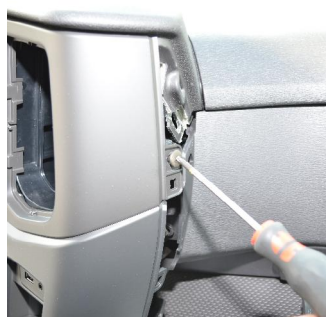
Originalschraube lösen  
Konsole auf die Verkleidung setzen

Unscrew original screw  
Place console onto cover

Desserez la vis originale  
Mettez la console sur la couverture

Suelte el tornillo original  
Ponga la consola encima del revestimiento

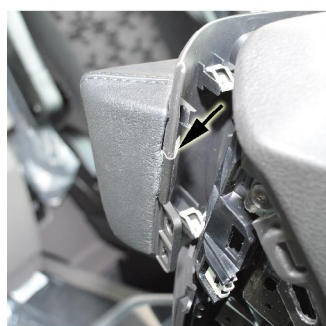
Rechtes Blech umbiegen  
Originalschrauben wieder eindrehen  
Verkleidung mit der Konsole wieder montieren

Bend right metal plate  
Turn in original screw again  
Reinstall cover together with console

Tordez la droite tôle  
Retournez le boulon original  
Réinstallez le revêtement avec la console

Tuerza la chapa derecha  
Regire el tornillo original  
Reinstale el revestimiento junto con la consola

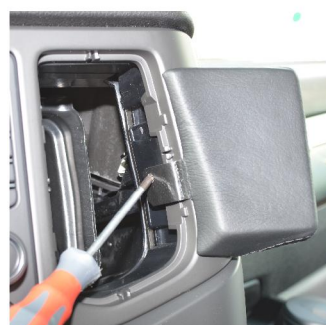
Beiliegende Schraube in das linke Blech  
eindrehen  
Lüftungsgitter wieder befestigen

Mount enclosed screw into left metal plate  
Reinstall ventilation space frames

Vissez la vis jointe dans la gauche tôle  
Fixez de nouveau le buse d'aération

Fije el tornillo adjunto en la chapa izquierda  
Reinstale las rejillas de ventilación

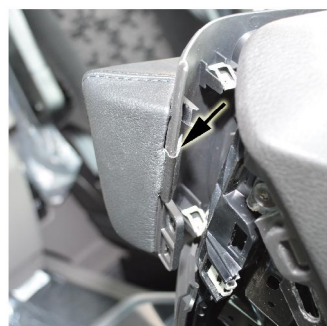
Tuerza la chapa derecha  
Regire el tornillo original  
Reinstale el revestimiento junto con la consola

Prawa blaszke zagnij  
Originalne śruby ponownie wkręcić  
Osłone z konsola ponownie zamontować

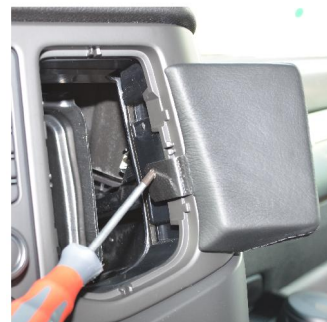
Bijgevoegde schroeven in de linker plaat draaien  
Ventilatierooster weer bevestigen
