Art.-Nr.: 1910 / 1915  
item#

VW T6 Multivan 2015-

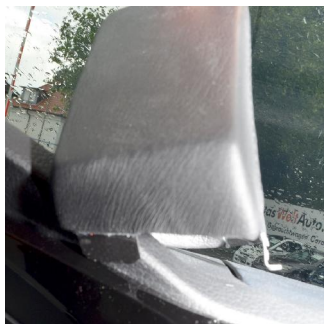
Unteres Blech einschieben

Insert lower metal plate

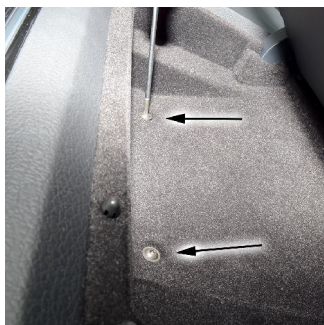
Zwei Originalschrauben lösen

Loosen two original screws

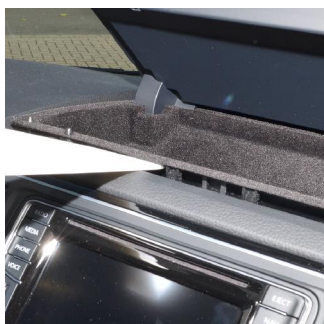
Untere Verkleidung anheben  
Bitte benutzen Sie nur ein Kunststoff-Werkzeug!

Lift lower cover  
Please use only plastic tools!

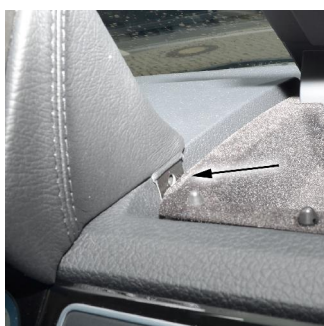
Rechtes Blech einhaken

Hook in right metal plate

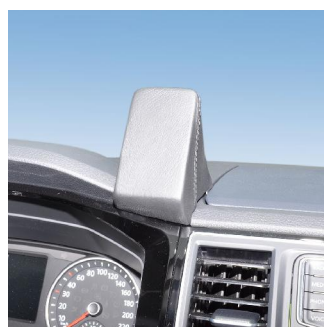
Alle Bauteile wieder montieren

To remount all component parts

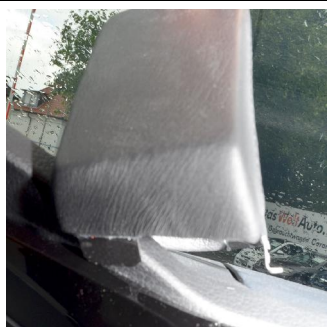
Inserez la tôle inférieure

Introduzca la chapa inferior

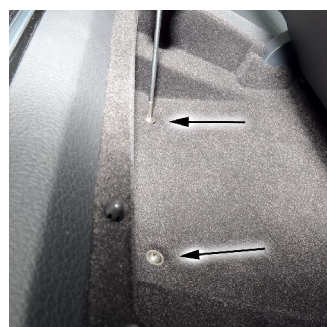
Desserrez deux vis originales

Destornille dos tornillos originales

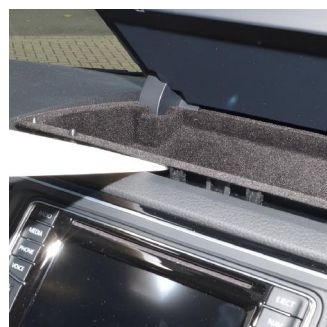
Soulevez la couverture inférieure  
Veuillez n'utiliser qu'un outil de matière plastique

Levante el revestimiento inferior  
Use sólo herramientas de plástico!

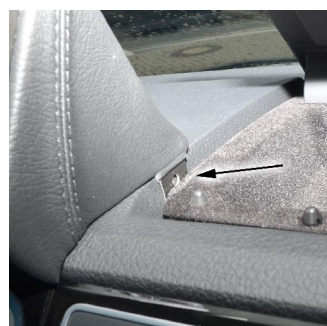
Enganche la chapa derecha

Accrochez la droite tôle

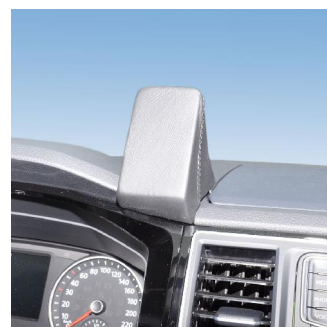
Remontez les éléments de construction

Remonte todos partes de construcción

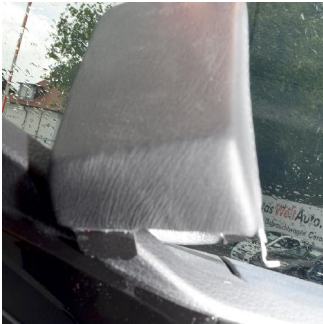
Onderste metalen plaat ertussen schuiven

Dolna blaszke wsucac

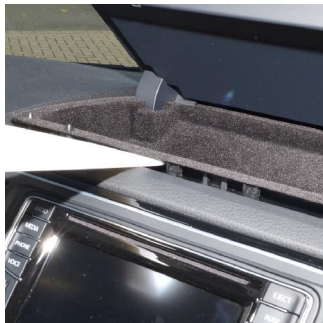
Onderste bekleding optille  
Alleen plastic gereedschap gebruiken alstublieft!

Dolna tapicerke podniesc  
Prosze uzywac tylko narzedzi z tworzywa sztuczne.

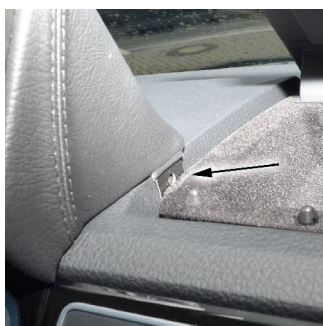
Accrochez la droite tôle

Prawa blaszke zahaczyc

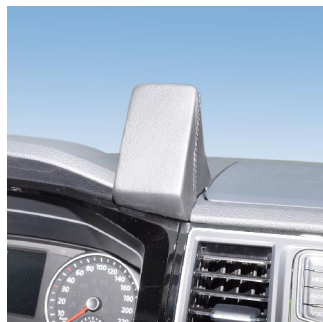
Alle gedemonteerde delen weer monteren

Wszystkie elementy ponownie zamontowac
