Art.-Nr.: **24217x**  
item#

## Navi Chevrolet Orlando ab 03/2011

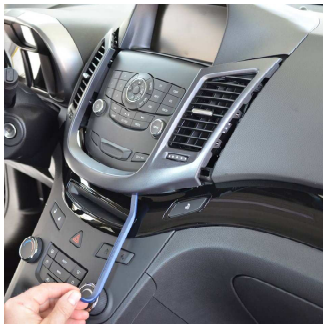
Verkleidung aushebeln  
Bitte benutzen Sie nur ein Kunststoff-Werkzeug!

Remove covering  
Please use only plastic tools!

Tirez la couverture  
Veuillez n'utiliser qu'un outil de matière plastique

Suelte el revestimiento  
Use sólo herramientas de plástico!

Bekleding uitnemen  
Alleen plastic gereedschap gebruiken alstublieft!

Wywazyc tapicerke  
Prosze uzywac tylko narzedzi z tworzywa sztucznego.

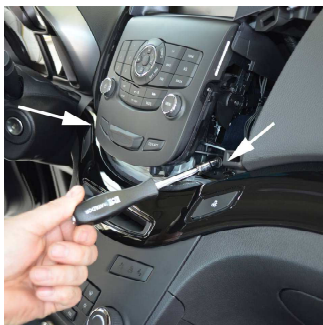
Originalschrauben lösen

Unscrew original screws

Desserrez les vis originales

Suelte los tornillos originales

Originele schroefen losdraaien

Poluzowac oryginalna srubes

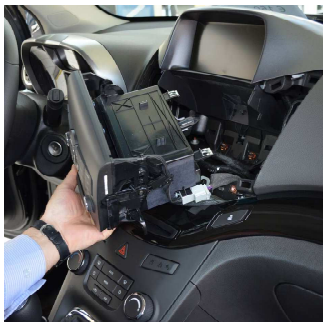
Radio vorziehen

Pull radio forward

Avancez l'autoradio

Tire la radio hacia delante

Radio naar voren trekken

Wyciagnac radio

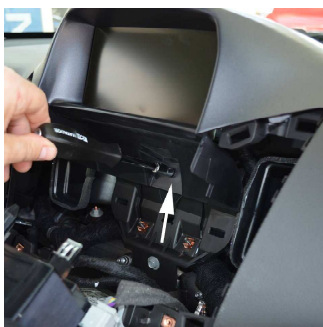
Originalschraube lösen

Loosen original screw

Desserrez la vis originale

Suelte los tornillos originales

Poluzowac oryginalna srubke

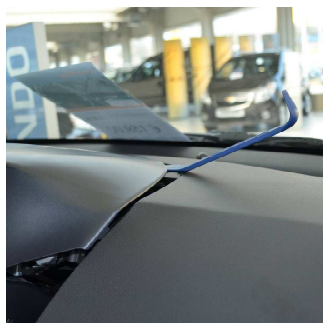
Verkleidung aushebeln  
Konsole wie abgebildet einschieben, hinteres  
Blech umbiegen

Remove covering  
Insert console as illustrated, bend rear metal plate

Tirez la couverture  
Inserez la console comme illustré, tordez la tôle  
arrière

Suelte el revestimiento  
Introduzca la consola como mostrado, tuerza la  
chapa trasera

Bekleding uitnemen  
Console zoals afgebeeld inschuiven, achterste metalen plaat ombuigen

Wywazyc tapicerke  
Wsadzic konsolle jak na zdjeciu i zagiac tylna blaszke
